Stationsqualität 2014

**Qualität der
Verkehrsstationen des
Schienenpersonennahverkehrs (SPNV)
im Gebiet des
Zweckverbands Nahverkehr Rheinland
2014**

Nahverkehr Rheinland
Köln
Juni 2015

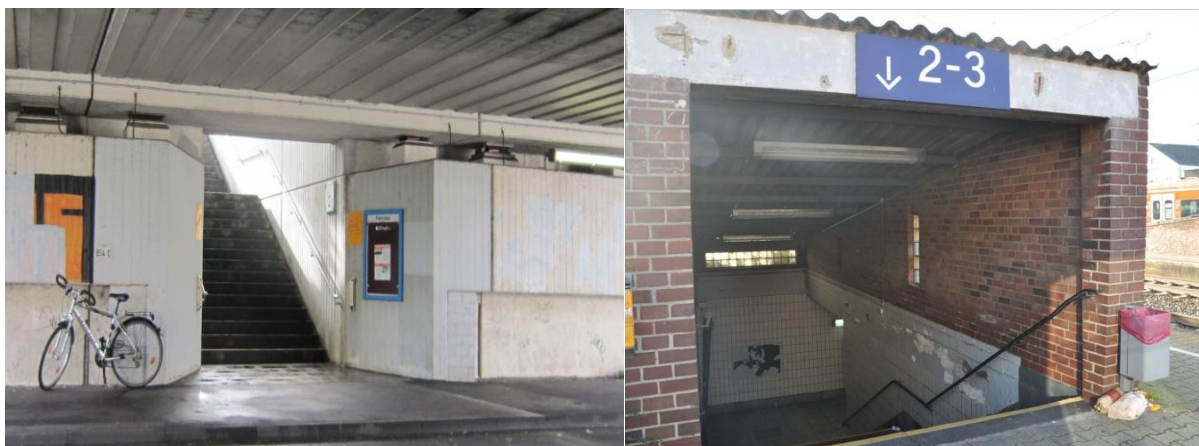
Abb. 8: Zugänge an den Stationen Menden und Lindern

Mehr als 80 % der Stationen auf dem Gebiet des NVR sind für Fahrgäste stufenfrei zu erreichen. 21 Stationen sind nur teilweise stufenfrei, da lediglich ein Teil der Bahnsteige stufenfrei erreicht werden kann. An 18 Stationen ist ein stufenfreier Zugang zu keinem Bahnsteig möglich. Eine vollständige Darstellung der stufenfrei zu erreichenden Stationen enthält Abb. 12 auf Seite 12.

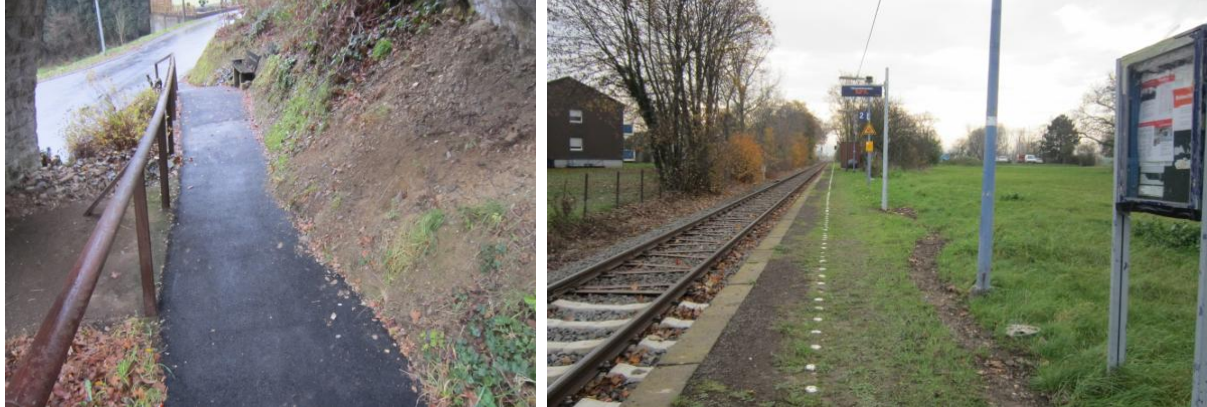
Abb. 10: Zuwegung in Geilhausen und Bodenbelag an der Station Zuckerfabrik

Stationen Geilhausen und Zuckerfabrik sind zwar über eine Rampe bzw. ebenerdig zu erreichen, trotzdem sind im Bereich der Barrierefreiheit Mängel festzustellen. Die Zuwegung in Geilhausen ist sehr steil und somit für mobilitätseingeschränkte Fahrgäste ein Hindernis (siehe Abb. 10). Der Boden an der Station Zuckerfabrik ist nicht befestigt und daher beispielsweise für Rollstuhlfahrer nicht befahrbar.

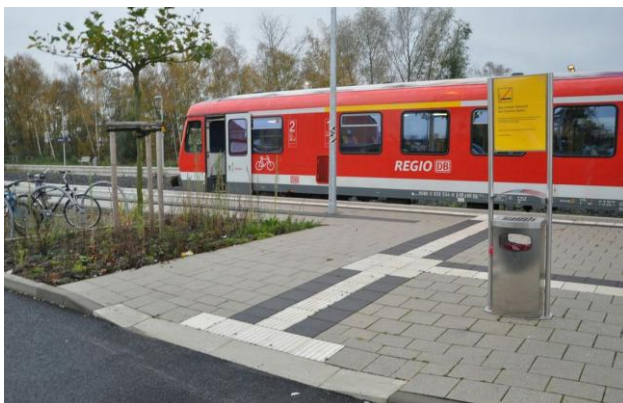
Abb. 11: Taktiles Leitsystem in Bedburg

Fast 60 % der Stationen sind mit taktilen Leitsystemen an den Bahnsteigen ausgestattet (siehe Abb. 10). An 11 Stationen sind nur in Teilbereichen taktile Leitsysteme vorhanden und an 66 Stationen (35 %) sind weder taktile Leitstreifen noch Aufmerksamkeitsfelder realisiert worden.

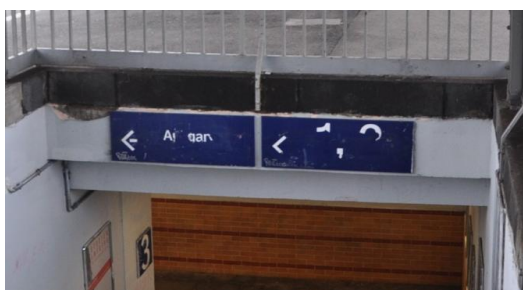
Abb. 14: Beschilderung in Köln-Longerich

Teilweise ist die Beschriftung nicht mehr lesbar, da sie verblasst, abgeblättert oder durch Graffiti überdeckt ist. An 5 Stationen ist die Beschilderung so stark in ihrer Funktionalität beeinträchtigt, dass diese den Ansprüchen an

die Fahrgastinformation nicht mehr genügt. Im Anschluss an die Stationserfassung 2013 wurden an Stationen mit stark beschädigten Beschilderungen ein kompletter Austausch vorgenommen bzw. defekte Elemente instandgesetzt (z. B. durch neue Klebefolie).

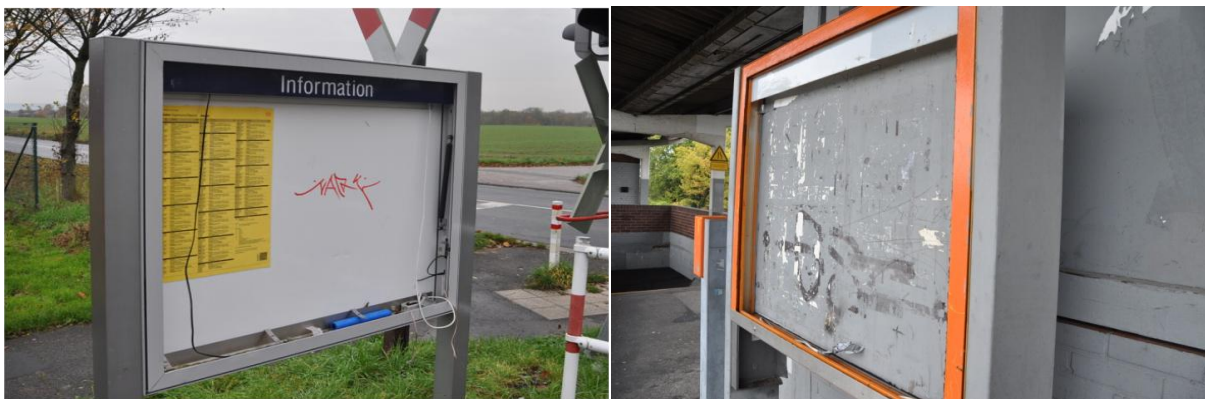
Abb. 15: Vitrinen an den Stationen Glesch, Hückelhoven-Baal

Die schlechte Lesbarkeit von Fahrplanaushängen, Netzplänen oder Tarifinformationen hängt vor allem von dem Zustand der Vitrinen ab. Viele der Vitrinen weisen Mängel durch Scratching, Graffiti, allgemeine Verschmutzung oder eingeschlagene Scheiben auf. Im Falle von zerschlagenen Scheiben sind die Aushänge den Witterungseinflüssen ohne Schutz ausgesetzt. An neun Stationen treten Beeinträchtigungen der Funktionalität auf, welche nicht akzeptabel sind.

Der schlechte Zustand der Vitrinen ist in vielen Fällen durch Vandalismus bedingt. An einigen Stationen wurden Vitrinenscheiben bereits kurze Zeit nach der Erneuerung beschädigt. An der Station Übach-Palenberg fanden die Erfasser eingeschlagene Vitrinenscheiben vor, obwohl diese keine 48 Stunden zuvor von DB St&S komplett erneuert wurden. Für solche Vandalismusschwerpunkte sind Einzelfalllösungen zu entwickeln, welche die Zerstörung des Inventars nach Möglichkeit minimieren. In Übach-Palenberg wurde beispielsweise ein vandalismusresistenter Fahrplan (RESISTO) angebracht. Dieser Aushangfahrplan ist schwer entflammbar und witterungs- und UV-beständiger als ein normaler Aushangfahrplan in einer Vitrinen.

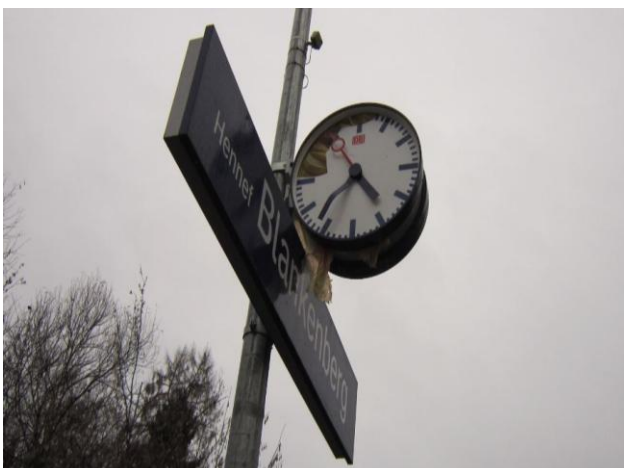
Abb. 16: Defekte Uhr in Hennef Blankenberg

Etwas weniger als zwei Drittel der Stationen (124 Stationen) sind mit Uhren ausgestattet. Zum Zeitpunkt der Erfassung waren an 14 Stationen die Uhren nicht funktionsfähig. Bei der Erfassung 2013 waren es 22 Stationen.

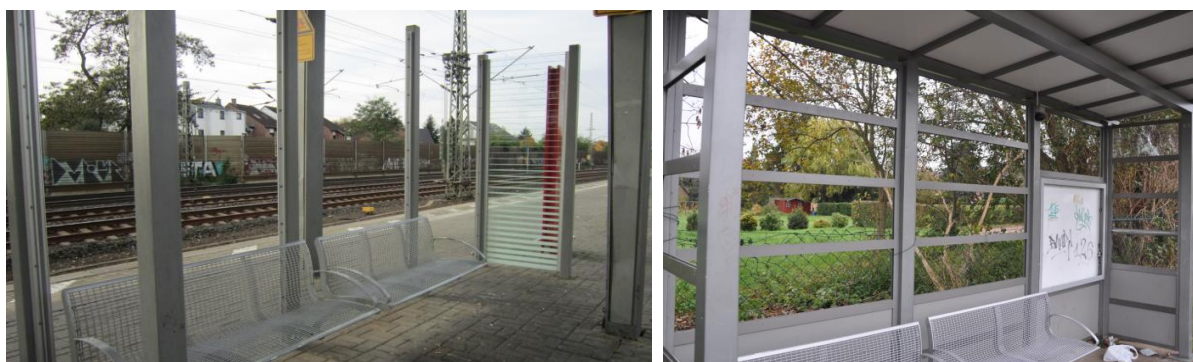
Abb. 17: Fehlende Seitenscheiben in Spich und Zieverich

Viele Stationen weisen Beschädigungen an den Sitzmöglichkeiten und dem Wetterschutz auf. Häufig fehlen Seitenscheiben des Wetterschutzes, so dass die Funktionalität stark beeinträchtigt ist. An einigen Stationen ist weniger als die Hälfte der ursprünglich vorhandenen Sitzmöglichkeiten vorzufinden. An 7 Stationen bestehen Einschränkungen hinsichtlich der Funktionalität der Sitze. Weitaus häufiger treten Abwertungen hinsichtlich des Erscheinungsbilds auf.

Etwas mehr als 13 % der Stationen weisen leichte bis schwere Schäden an den Wetterschutzeinrichtungen auf. Während die Schäden an 22 Stationen (11,6 %) noch akzeptabel sind, weisen 3 Stationen erhebliche Schäden auf. Häufiger treten Mängel hinsichtlich des Erscheinungsbilds auf (insgesamt 27,4 %).

Als Reaktion auf die Stationserfassung 2013 wurden an vielen Stationen, welche Mängel an den Sitzgelegenheiten oder dem Wetterschutz aufwiesen, Verbesserungen vorgenommen. Dazu zählt neben der Neukonzeption der Sitzgelegenheiten (bspw. Austausch von Schalensitzen durch Sitzbänke, Anpassung der Anzahl in Abhängigkeit zu dem Reisendenaufkommen) auch eine Erneuerung von einzelnen Sitzen oder ein neuer Anstrich bei Rostschäden. Zerstörte Scheiben der Wetterschutzeinrichtungen wurden in vielen Fällen durch neue ersetzt. Hier besteht ein ähnliches Problem wie bei den Vitrinen: Erneuerte Scheiben werden an einigen Stationen nach kurzer Zeit wieder zerstört.

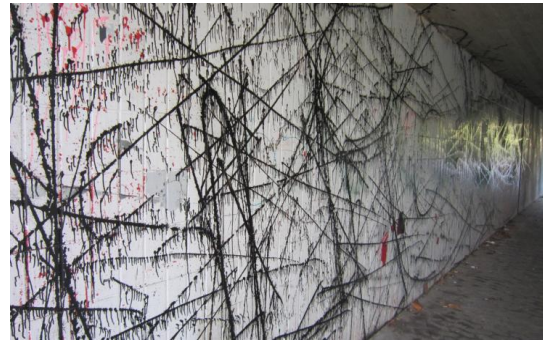
Abb. 18: Zugangsbereich in Rheinbach

Ein Großteil der Stationen ist von Verunreinigungen durch Graffiti betroffen. Neben der Verunreinigung einzelner Ausstattungsmerkmale prägt in vielen Fällen großflächiges Graffiti in den Zugangsbereichen das Erscheinungsbild der Stationen.

29 Stationen weisen starke Verunreinigungen durch Graffiti in den Zugangsbereichen auf. Bei den Verunreinigungen an den Bahnsteigen sind 6 Stationen stark von Graffiti betroffen. Bei der Erfassung im Jahr 2013 wurden an 23 Stationen starke Verunreinigungen durch Graffiti festgestellt. Hiervon decken sich 17 Stationen mit den stark abgewerteten Zugangsbereichen im Jahr 2014.

Zuständig für die Beseitigung des Graffitis ist nicht in jedem Fall der Stationsbetreiber, da die betroffenen Zugangsbereiche oftmals im kommunalen Besitz liegen. In einigen Fällen sind die Verunreinigungen mit Graffiti auch an Fassaden, die sich im privaten Besitz befinden. Hier ist eine enge Zusammenarbeit zwischen den einzelnen Akteuren erforderlich.

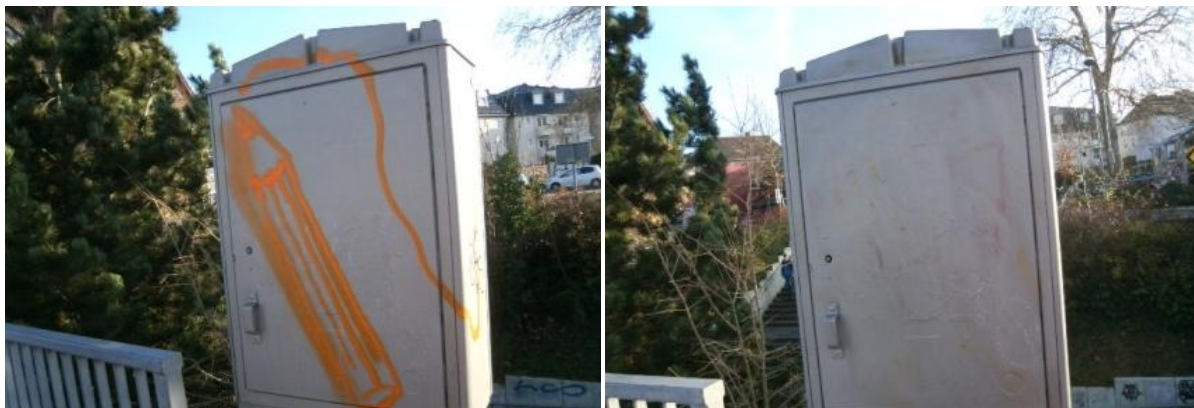
Abb. 19: Fotodokumentation der DB St&S AG in Rheinbach

Das vom Land NRW und der Deutschen Bahn gemeinsam durchgeführte Anti-Graffiti-Programm hat neben der Beseitigung von Graffiti insbesondere die Vorbeugung von Verunreinigungen zum Ziel. Durch Präventionsmaßnahmen wie das Auftragen einer Anti-Graffiti-Schutzschicht sollen zukünftige Verunreinigungen schneller beseitigt werden können.

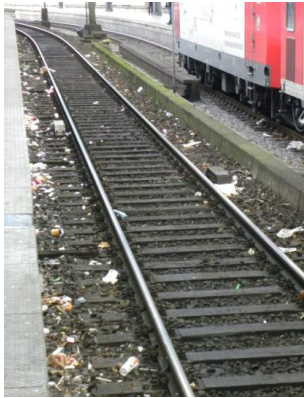
Abb. 20: Verunreinigtes Gleisbett am Kölner Hbf

Nicht nur im Zugangsbereich können Verunreinigungen auftreten, sondern auch an den Bahnsteigen. Vor allem das Gleisbett ist an vielen Stationen verschmutzt. Besonders betroffen sind hoch frequentierte Stationen wie beispielsweise einige Stationen auf dem

Kölner Stadtgebiet. An insgesamt 58 Stationen ist das Gleisbett verunreinigt, davon handelt es sich bei 6 Stationen um sehr starke Verunreinigungen (siehe Abb. 20). Gegenüber der Erfassung im Jahr 2013 ist eine deutliche Zunahme von Stationen mit Abwertungen hinsichtlich der Sauberkeit des Gleisbetts festzustellen. Zum Vergleich: 2013 waren lediglich 34 Stationen betroffen.

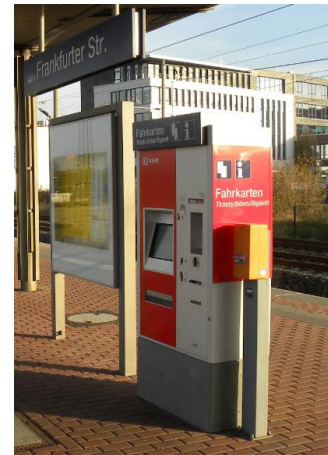
Abb. 23: Fahrausweisautomat und Entwerter in Köln Frankfurter Straße

An 164 Stationen sind Fahrausweisautomaten (FAA) vorhanden. Davon waren zum Zeitpunkt der Erhebung 3 FAA nicht funktionsfähig. Weitaus häufiger traten Abwertungen aufgrund des Erscheinungsbilds auf. Insgesamt 38 FAA erhielten Abwertungen aufgrund Scratching, Lackschäden, Graffiti oder ähnlichem. Davon waren 10 FAA stark in ihrem Erscheinungsbild beeinträchtigt.

162 Stationen verfügen über mindestens einen Fahrkartenentwerter (FE). An 8 Stationen war die Funktionalität eingeschränkt. Abwertungen treten insbesondere aufgrund von Mängeln hinsichtlich des Erscheinungsbilds auf.
